# РОЛЬФ-ХОЛДИНГ

## ИНФОРМАЦИОННОЕ ПИСЬМО

МОДЕЛЬ : Carisma, Space Star, Pajero Pinin	Дата: 09/11/2001		№: Русского документа
	Количество копий		<b>ИР-01-009Т Rev</b>
ГРУППА : Двигатель (11)	Европа		№: Английского документа
	4		<b>ENL-01-015 Rev</b>
ТЕМА : Стук гидрокомпенсаторов клапанов двигателей 4G93/94 GDI

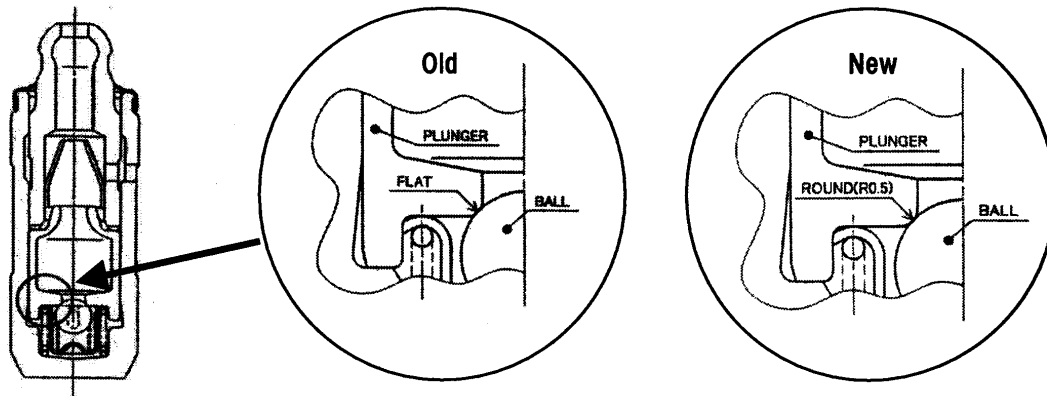
В. Запорный шарик гидрокомпенсатора заедает в посадочном месте вследствие износа седла. Найденные частицы углерода в присланных гарантийных гидрокомпенсаторах являются одной из причин износа. Износ посадочного места негативно влияет на давление открытия запорного шарика.

В. Вторая причина стука решена изменением посадочного места запорного шарика гидрокомпенсатора.

Внедрение произошло с номера двигателя **4G93-MH4295**.
